# Intervention sur une toiture chantier dangereux

Un agriculteur est décédé après avoir traversé une tôle translucide et chuté d'une hauteur de 5,20 mètres sous les yeux de son salarié

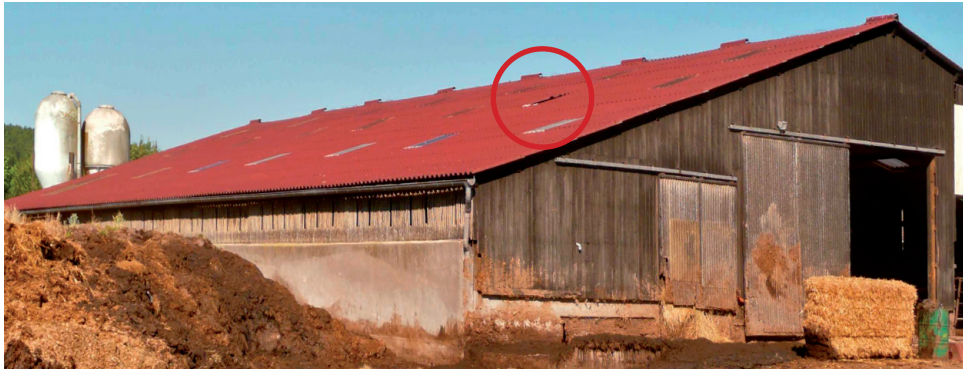
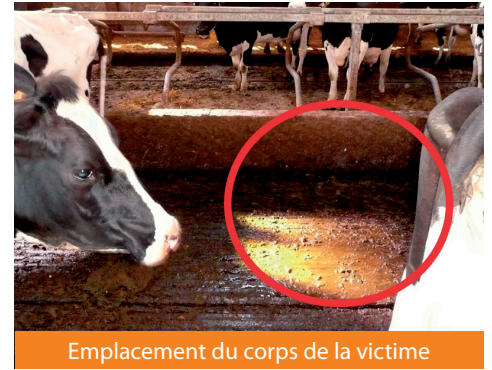
Emplacement du corps de la victime

L'accident s'est produit dans un bâtiment de vaches laitières construit en 1981 et comportant une toiture constituée de tôles fibrociment et de 3 rangées de 7 plaques translucides, au dessus de logettes.

rié a entendu la 2<sup>e</sup> tôle de la 2<sup>e</sup> rangée s'effriter. Il a alors vu la victime passer à travers celle-ci et faire une chute de 5,20 mètres.

- un moyen d'accès fixe et sûr à la toiture (échelle fixée, échafaudage).
- des rampes de circulation sur le toit car les tôles fibrociment, comme les tôles translucides, peuvent céder sous le poids de l'intervenant
- un système de retenue en cas de chute ou de glissades (harnais de protection).

- utiliser une nacelle élévatrice à la place de l'échelle (rappelons que l'échelle n'est pas un poste de travail mais un moyen d'accès) ou du godet (le levage de personne est strictement interdit dans du matériel de levage de charge).
- la location de ce type de matériel est aujourd'hui facile et peu onéreuse.
