## Happé par le mouvement du pressoir

Dans un centre de pressurage, un salarié saisonnier fait une chute au cours d'une opération de nettoyage d'un pressoir.

# Nettoyage du pressoir VIGILANCE

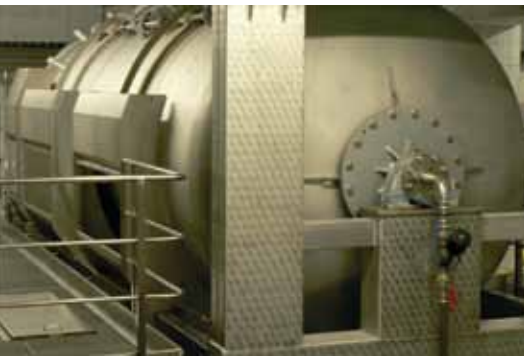
Un opérateur par pressoir dans la même rangée, de façon à rester proches sans risquer de se gêner. Trois jours sont nécessaires pour effectuer le nettoyage complet d'un pressoir avant hivernage.

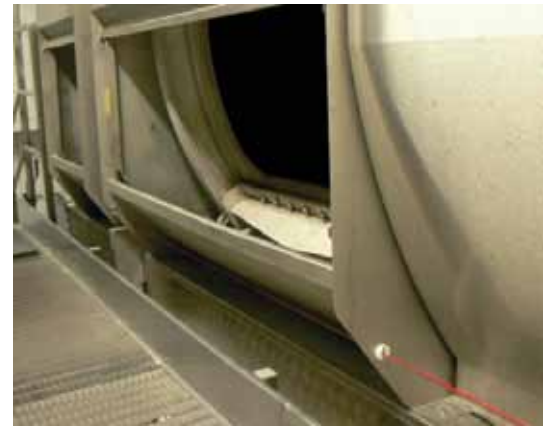
Au moment de la remise en route automatique du pressoir, dans le sens opposé à la première rotation déclenchée par le salarié, celui-ci se trouve dans le cylindre. Il sort précipitamment mais tombe tête la première entre le corps du pressoir et le carter de protection, dans l'espace nécessaire au passage de la porte du cylindre.

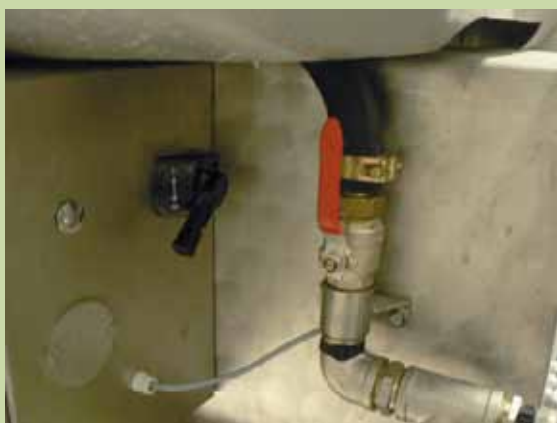
Panneau de commande tel qu'il est livré : sectionneur sur le panneau électrique du pressoir fermé à clef

Les dispositifs existent : l'interrupteur sectionneur comporte un œillet rétractable prévu pour y poser un cadenas, qui peut être personnalisé.

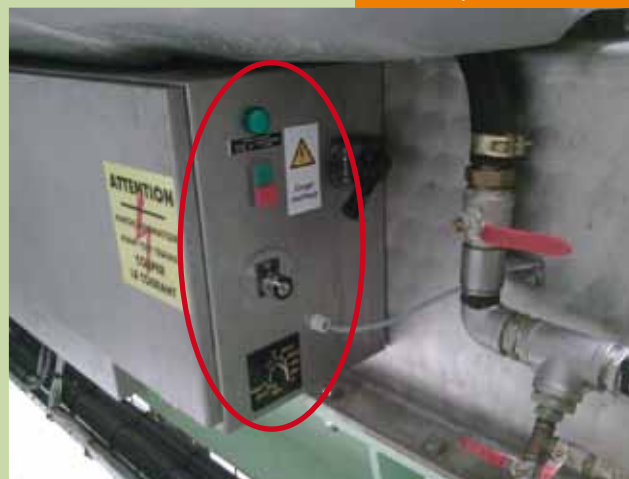
Panneau de commande après adaptation : commande d'avancement à clef et témoins lumineux (le sectionneur coupe le courant et l'air comprimé)

Pour manœuvrer le pressoir, un interrupteur à clef avec rappel au centre, un sélecteur, un voyant témoin de fonctionnement.
